## Indagini archeologiche nell'area della “*Domus del Mitreo*” di Tarquinia: campagne di scavo 2016-18 con documentazione tridimensionale

Attilio Mastrocinque – Fiammetta Soriano

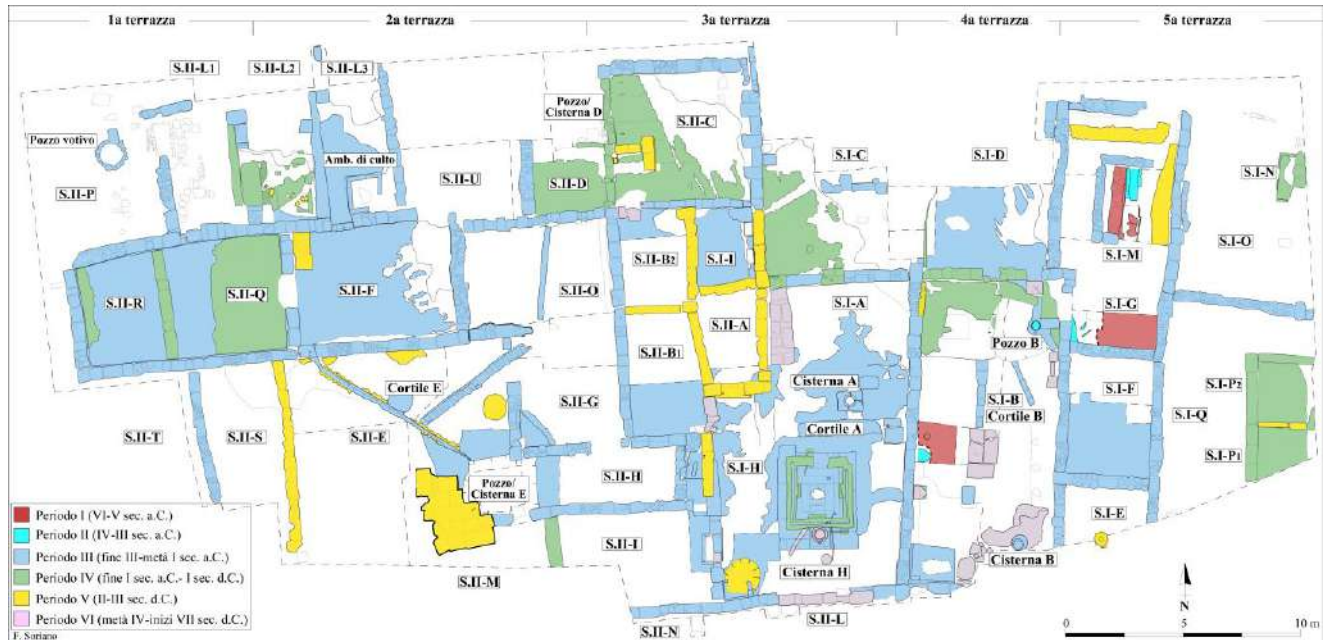
Fig. 4. Pianta interperiodo della "domus del Mitreo" (elaborazione F. Soriano).

L'analisi dell'articolata sequenza stratigrafica e delle tecniche di costruzione unite allo studio dei materiali ci ha permesso di individuare 6 Periodi (e relative Fasi) costruttivi e di vita della "domus del Mitreo", che vanno dal VI sec. a.C. agli inizi del VII sec. d.C., descritti di seguito<sup>10</sup> (fig. 4).

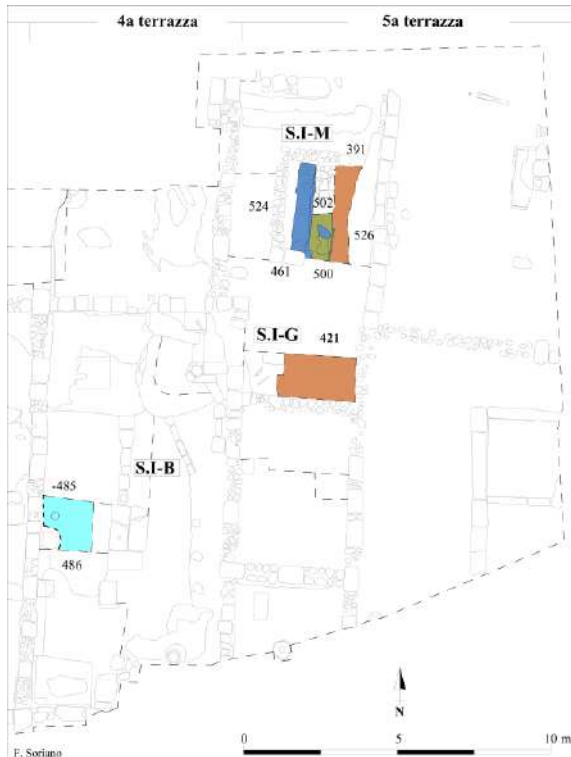
Fig. 5. Pianta del Periodo I (elaborazione F. Soriano).

Le attestazioni più antiche al momento sono state individuate nei saggi di approfondimento aperti durante la campagna di scavo del 2018 (fig. 5). Si tratta di alcuni piani di calpestio: uno in micro granuli di pietra calcarea (486, S.I-B) con in superficie una buca di palo; un livello in terra battuta (421, S.I-G) e uno strato argilloso compatto (391, S.I-M) con a est un taglio foderato con tegole (526), disposte in verticale. Verosimilmente si tratta di una canaletta (con andamento nord-sud), costruita per la raccolta dell'acqua proveniente dal tetto del vicino muro (524, fig. 6) in opera a blocchi (a sud) e pietre sbazzate (a nord). Se l'interpretazione è corretta si tratterebbe dell'attestazione più antica di una struttura muraria nell'area della domus.

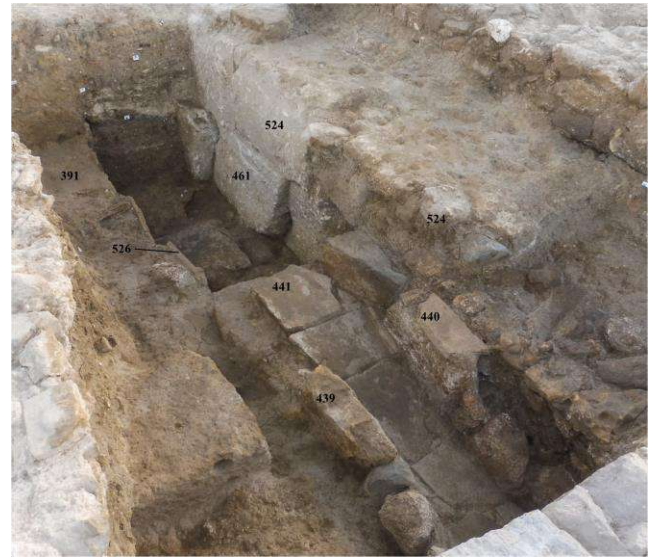
Fig. 6. S.I-M: muro a blocchi e pietre sbazzate; prima canaletta in tegole e seconda canaletta in pietra e laterizi (foto F. Soriano).

Tra il IV e l'inizio del III sec. a.C. (Fase 1, fig. 7), la canaletta sopra descritta (S.I-M) veniva obliterata e, al di sopra di strati di livellamento, sostituita con una nuova canaletta con spallette in pietra sbazzate (**440** e **439**) e il fondo in laterizio (**441**) (fig. 6). Nel vicino ambiente (S.I-G) si testimonia il rifacimento del precedente piano con un nuovo pavimento in terra battuta (**444**) e l'aggiunta di una canaletta, con andamento sud-ovest/nord-est, di cui si conserva una piccola porzione delle spallette in laterizio (**445**). È probabile che a questo periodo spetti la costruzione del pozzo B (figg. 8, 16), individuato a nord-est del S.I-B, di cui si conserva la bocca monolitica in nenfro (**95**) posta al di sopra del corpo cilindrico, scavato direttamente nello strato geologico di natura argillosa, e foderato con una camicia di pietre (**98**). La presenza del pozzo ci fa ipotizzare (in via del tutto preliminare), già a partire da questa fase, la costruzione di un vasto ambiente scoperto, verosimilmente di forma rettangolare, interpretabile come il cortile B della 4a terrazza<sup>12</sup>.

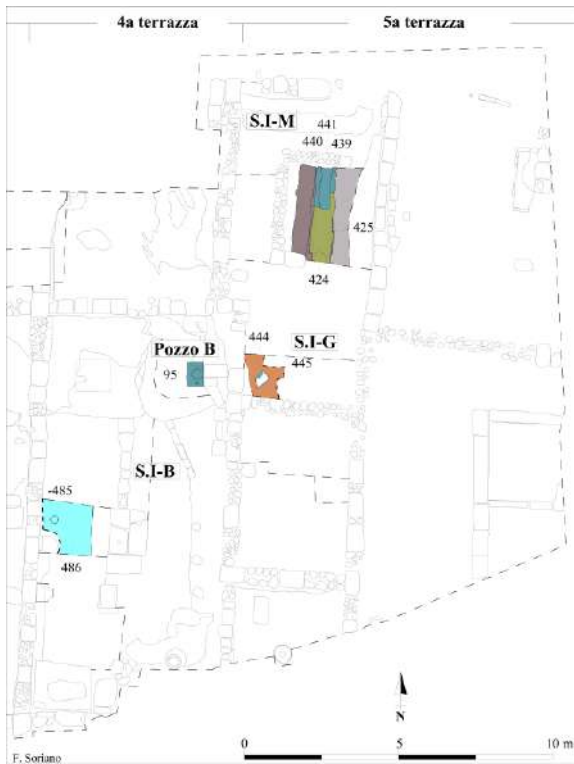
Fig. 7. Pianta del Periodo II-Fase 1 (elaborazione F. Soriano).

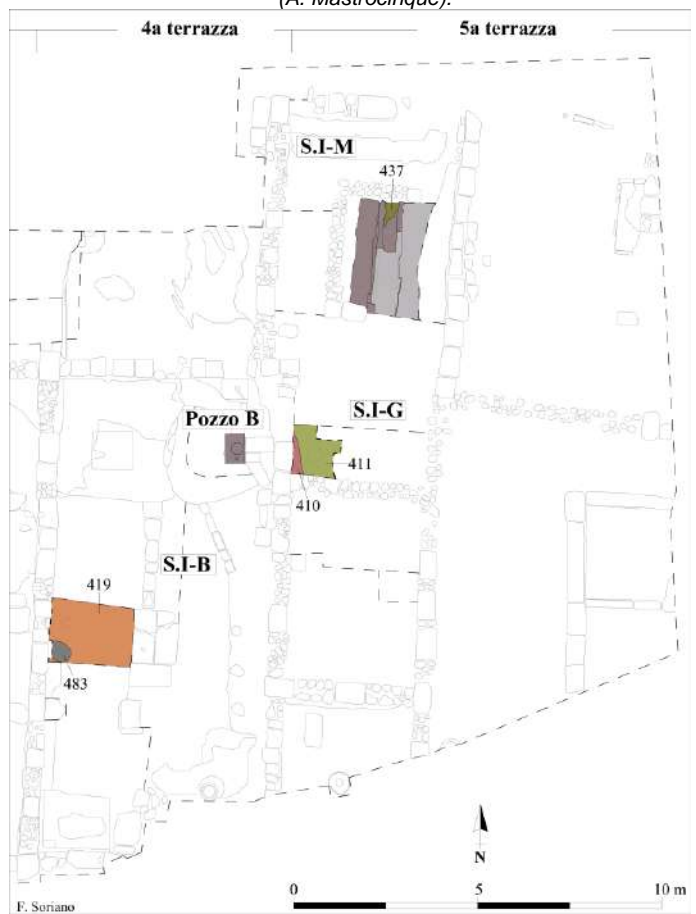
Fig. 9. Pianta del Periodo II-Fase 2 (elaborazione F. Soriano).

Al III sec. a.C. (Fase 2, fig. 9) si possono attribuire solo piccoli interventi edilizi. Nel S.I-B il livello del periodo precedente veniva sostituito da un battuto in terra (**419**), con almeno tre focolari in superficie. Nel S.I-G si attesta l'obliterazione della canaletta<sup>13</sup> e il rialzamento del piano di calpestio, testimoniato da un piccolo e sottile lacerto in malta (**410**).

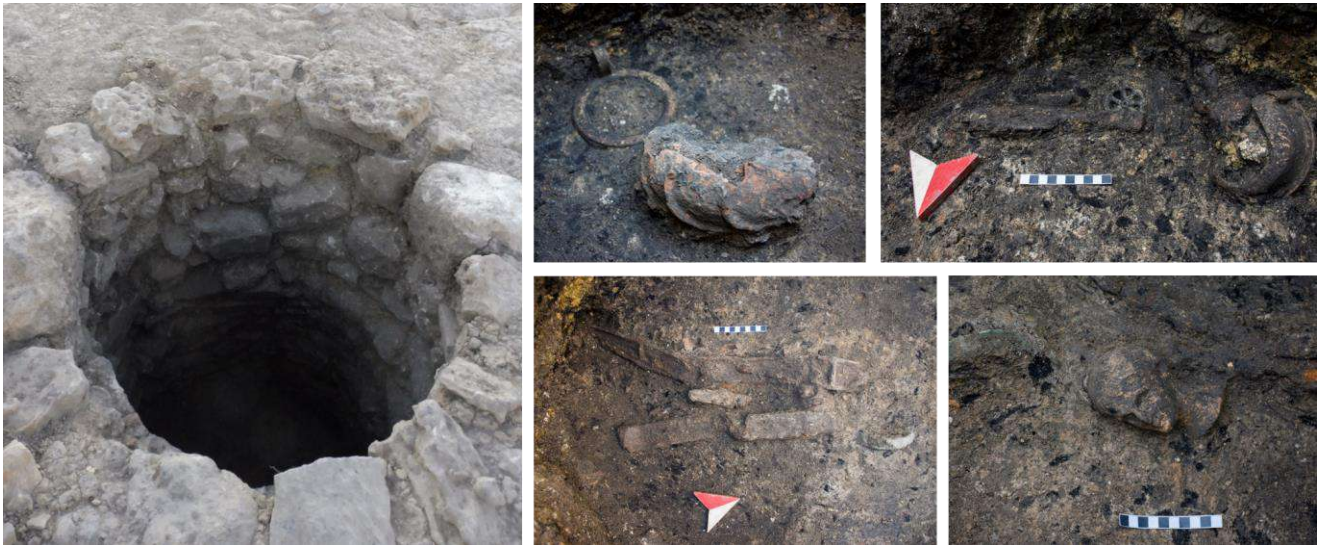
Fig. 13. Pozzo votivo e alcuni dei reperti rinvenuti al suo interno (F. Fiocchi).

Anche sulla 1a e 2a terrazza si attesta, a ovest e a nord, la costruzione di muri (541, 311 e 548) in opera a scacchiera che delimitavano un altro grande ambiente scoperto (S.II-E). Più o meno al centro del cortile E correva una canaletta in pietra (497, 498, 496)<sup>21</sup>, con andamento sud-ovest/nord-est, che raccoglieva l'acqua piovana del tetto per poi convogliarla all'esterno del cortile tramite un condotto in tubuli fittili (297) e da qui probabilmente verso un pozzo/cisterna D (che doveva trovarsi nel S.II-D)<sup>22</sup>. A nord del cortile E, in posizione quasi centrale, si aprivano due grandi ambienti (S.II-F e Q/R) disposti in successione assiale<sup>23</sup>. L'accesso al primo ambiente probabilmente avveniva da est per poi, tramite una soglia collocata tra due muri (312, 314), entrare nel secondo ambiente. Difficile stabilire la funzione dei due vani, ma sembra plausibile pensare che il S.II-Q/R fosse un ambiente di rappresentanza. A suffragare questa ipotesi è l'importante scoperta nel vicino S.II-P di un pozzo (462) interpretato come pozzo votivo, poiché gli strati di riempimento contenevano (fig. 13): resti di ani-

mali, oggetti metallici, coppe, coppette miniaturistiche e alcuni votivi fittili. Subito a est si aprivano altri tre ambienti (S.II-L<sub>1,2,3</sub>) di forma rettangolare<sup>24</sup>, di cui quello più a est conserva parte di una struttura quadrangolare in lastre di pietra (322) infisse nel terreno, interpretato come piccolo spazio culturale per il rinvenimento al suo interno di pochi frammentari oggetti di culto in terracotta e un piccolo altare in macco.

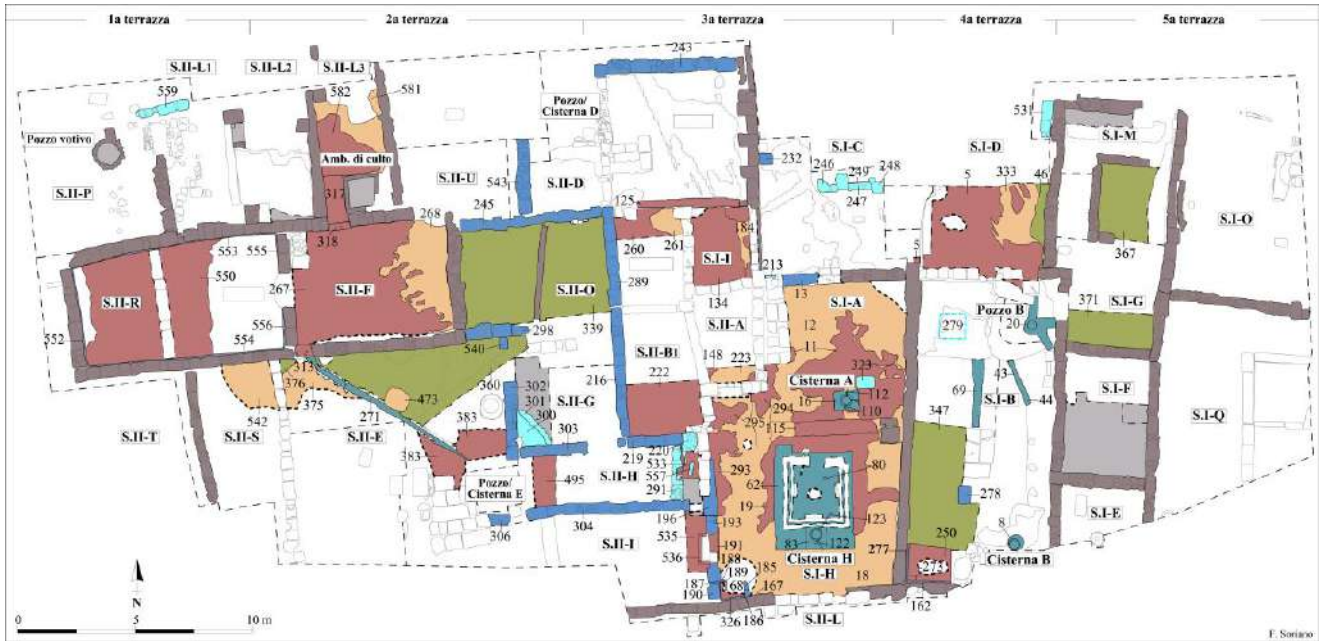
Fig. 14. Pianta del Periodo III-Fase 2 (elaborazione F. Soriano).

Il grande fervore edilizio continuerà tra la seconda metà del II sec. a.C. e la metà del I sec. a.C. (Fase 2) con la definizione di nuovi ambienti e il rinnovamento di altri per lo più con nuovi rivestimenti pavimentali in cementizio decorato<sup>25</sup>. (figg. 14-15). A sud-ovest del cortile B della 4a terrazza è emerso un pavimento in cementizio (250) con al centro una lacuna, di forma sub-rettangolare, dovuta allo strappo di un elemento<sup>26</sup>; probabilmente si trattava di un podio di forma rettangolare con al centro una base o un altare. Il saggio di approfondimento non ha evidenziato altre pavimentazioni, se non un battuto in terra che copriva la fondazione di un pilastro (278). Inoltre al centro del cortile è stata portata alla luce una canaletta in laterizi, la cui copertura in lastre in nenfro squadrate (69) fornisce un'indicazione dell'eventuale quota del piano di calpestio. A questo si deve aggiungere il rialzamento del pozzo B (fig. 16), della nuova bocca in lastre rettangolari in nenfro (20) e la nuova vera. Contestualmente veniva costruita la canaletta in tegole (44) con copertura in blocchetti. Verosimilmente a sud-est del cortile veniva costruita la cisterna B, di cui si conserva la bocca in nenfro (8, fig. 16) e, all'interno, la camicia in pietre che riveste il corpo<sup>27</sup>. Anche l'ambiente a nord (S.I-D/C) veniva ristrutturato con un pavimento cementizio (5), decorato con scaglie litiche bianche sparse sulla superficie.

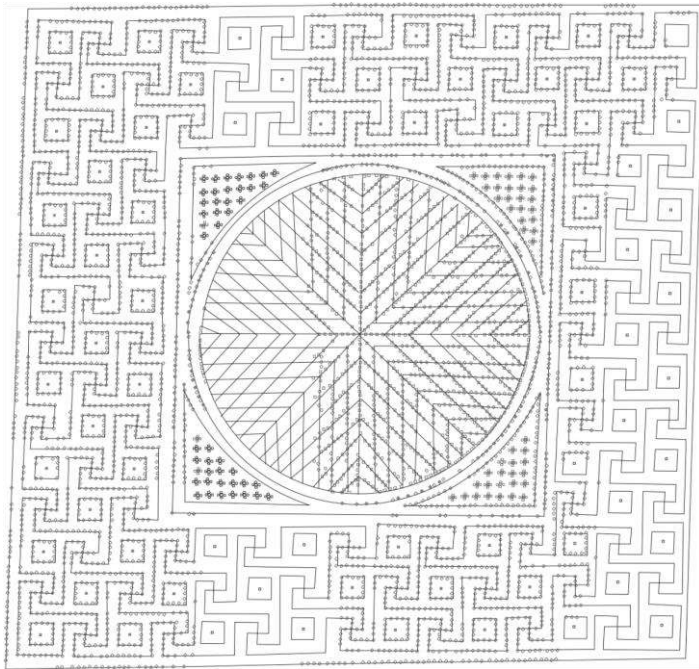
Fig. 20. Dettaglio del rivestimento pavimentale in cementizio e ricostruzione del motivo decorativo con pseudoscudo di losanghe in un cerchio (S.II-R,Q) (foto A. Mastrocinque, elaborazione F. Soriano).

I due ambienti disposti al centro della 1a e 2a terrazza (S.II-F e Q, R) venivano rivestiti con pavimenti in cementizio decorato: il primo (**267**) presenta il campo centrale con tessere bianche disposte a creare un motivo a losanghe; il secondo (**550**) mostra una decorazione più imponente e complessa (fig. 20). Si tratta di uno pseudoscudo con losanghe inscritte in un cerchio diviso in otto settori uguali, ai lati quattro pennacchi decorati a crocette e il tutto circondato da meandri di svastiche e quadrati<sup>36</sup>. L'articolata decorazione pavimentale comprova l'uso dell'ambiente come spazio di rappresentanza all'interno della *domus*<sup>37</sup>. Anche nel S.II-L<sub>3</sub> si attesta la messa in piano di un pavimento in cementizio suddiviso in due unità decorative (**317**, **582**): la prima a losanghe ornava il piccolo corridoio (tra il S.I-F e il vano di culto) e la seconda con decorazione a crocette.

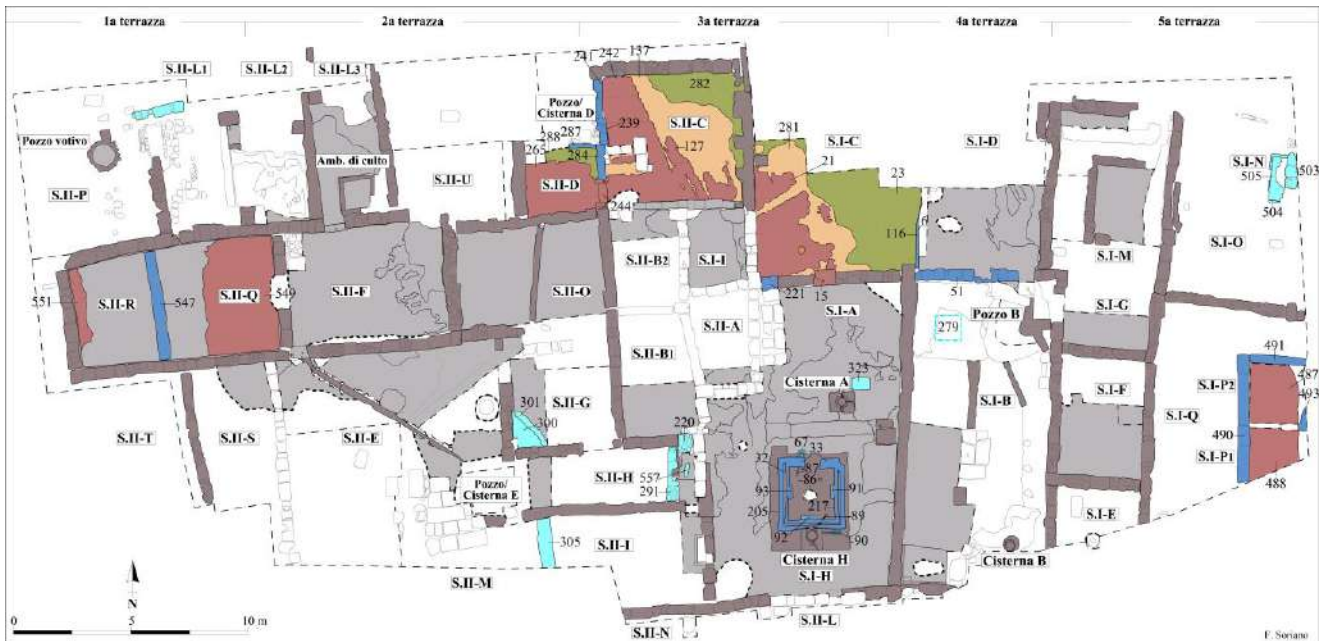
Fig. 21. Pianta del Periodo IV-Fase 1 (elaborazione F. Soriano).

Tra la fine del I sec. a.C. e gli inizi/metà del I sec. d.C. (Fase 1) si possono attribuire solo pochi interventi edilizi<sup>38</sup> (figg. 21, 25).

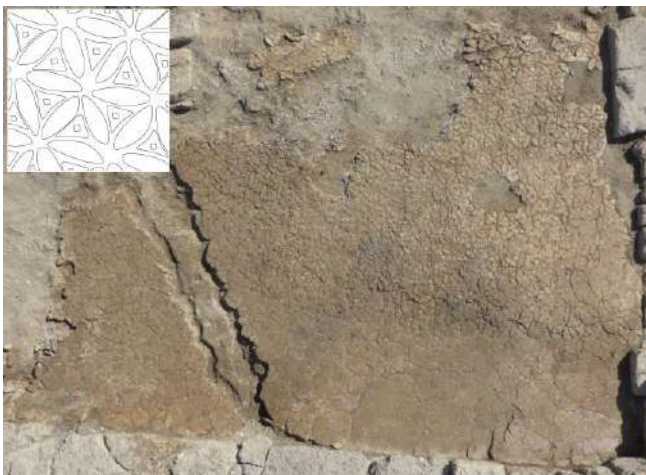
Fig. 22. Rivestimento pavimentale a commessi di laterizi: motivo a cerchi allacciati (S.I-C) (foto di F. Soriano).

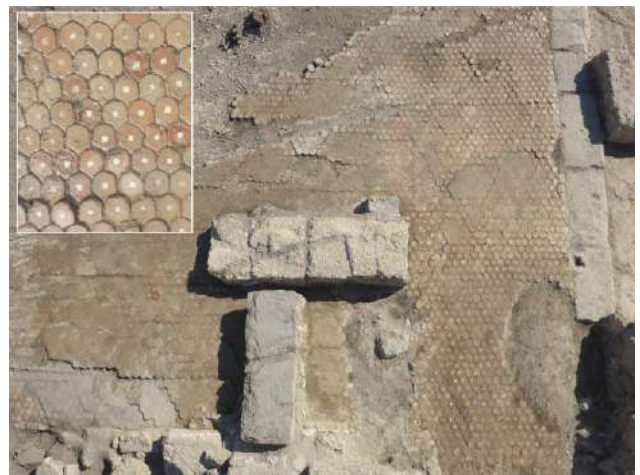
Fig. 23. Rivestimento pavimentale a commessi di laterizi: motivo a squame (S.I-I) (foto di A. Mastrocinque).

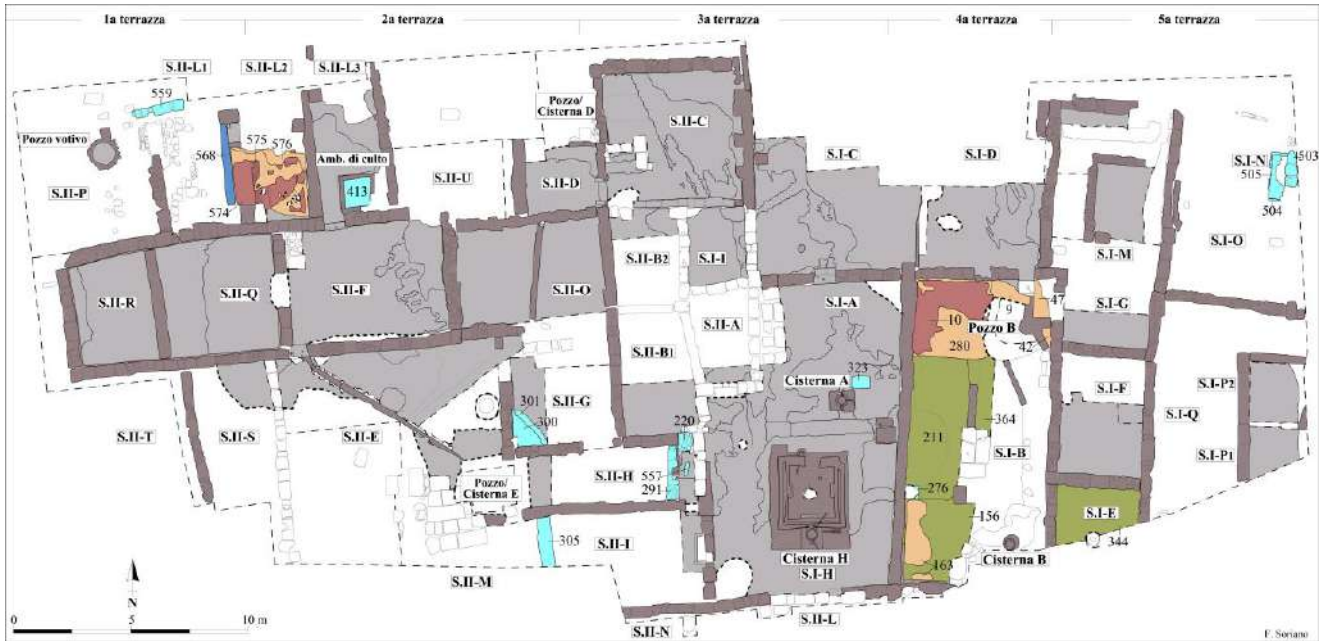
Fig. 24. Pianta del Periodo IV-Fase 2 (elaborazione di F. Soriano).

Nel corso della seconda metà del I sec. d.C. (Fase 2) si registrano altre piccole attività di costruzione e ristrutturazione di alcuni ambienti, con nuove tipologie pavimentali<sup>46</sup> (figg. 24, 25).

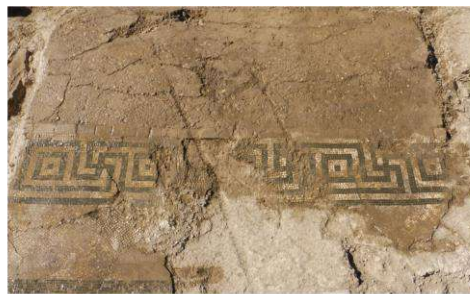
Fig. 26. Dettaglio del rivestimento pavimentale in tessellato e ricostruzione delle diverse unità decorative (S.II-L<sup>2</sup>) (foto ed elaborazione F. Soriano).

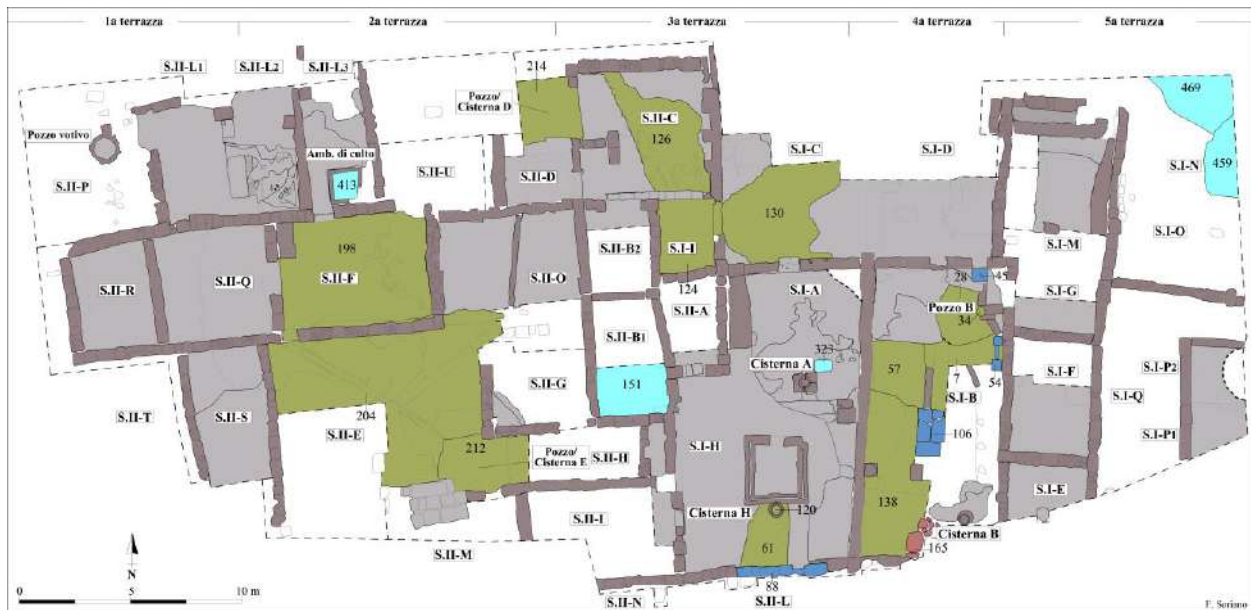
Fig. 31. Pianta del Periodo VI-Fase 2 (elaborazione di F. Soriano).

Il terremoto deve aver causato dei gravi danni strutturali tanto da generare il progressivo collasso (Fase 2 - metà del V-metà VI sec. d.C.) di alcuni pozzi e cisterne (fig. 31).

Nel cortile B il cedimento del pozzo B deve aver provocato il parziale crollo della canaletta, del vicino pavimento in tessellato e il suo definitivo abbandono. Ciò nonostante il grande avvallamento veniva colmato con strati ricchi di materiale edilizio, il piano pavimentale risistemato con strati di livellamento<sup>54</sup> e al centro del cortile posta una base in lastre di reimpiego (106). La cisterna H del cortile A, invece, continuava a essere in uso, anche se veniva definitivamente chiuso (88) l'accesso sud al cortile A e colmato il recinto intorno alla vera. Verosimilmente nello stesso tempo crollarono anche i pozzi/cisterne del cortile E e del S.II-D, provocando il cedimento dei pavimenti attigui. Anche in questo caso si documenta una risistemazione degli ambienti: gli avvallamenti venivano colmati e i vani livellati.

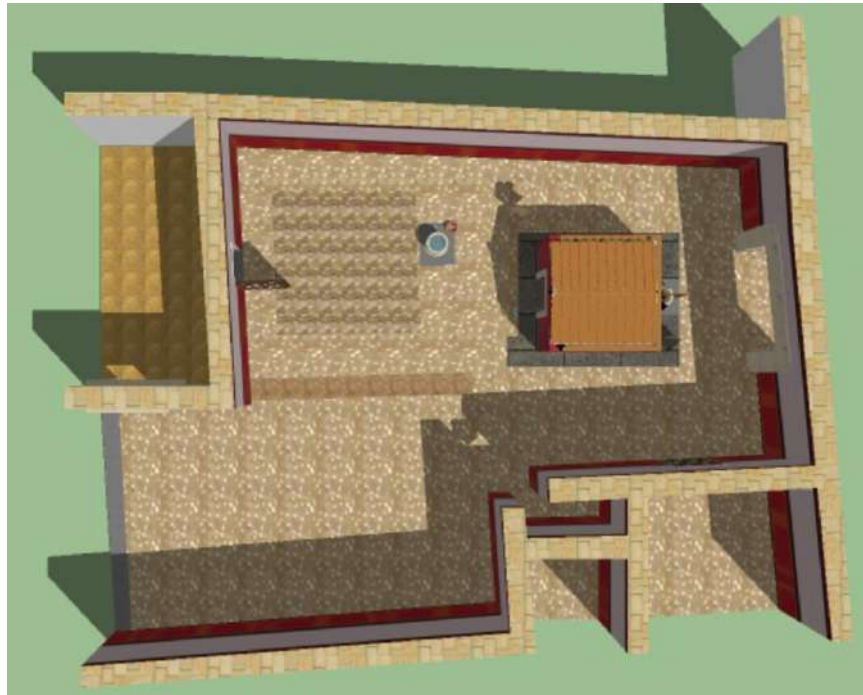
Fig. 34. Ricostruzione 3D del cortile A con la fontana (elaborazione di F. Soriano).

sene, di cui rimangono le basi modanate a ovest, sud e nord (93, 92, 91). Al centro la presenza di un taglio circolare (-86), insieme alla scoperta di due frammenti di *labrum* in marmo e di alcune canalette (67, -87, -89, -90) per l'adduzione e per il deflusso dell'acqua (all'interno della vicina cisterna H), ci hanno permesso di interpretare il vano come una fontana ricca di elementi decorativi e di grande effetto scenico (figg. 34-37)<sup>45</sup>.

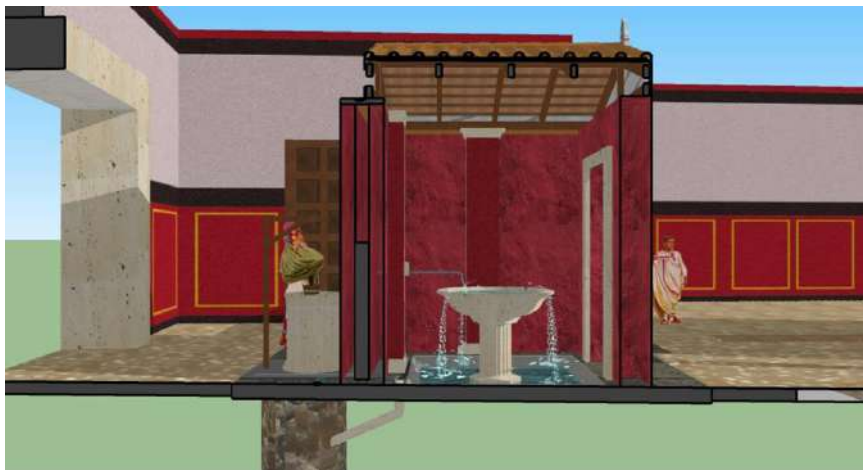
Fig. 35. Sezione ricostruttiva 3D della fontana (elaborazione di F. Soriano).

Dato che il serbatoio parte dal livello del suolo, è chiaro che l'acqua della parte bassa non poteva zampillare dalla fontana, ma era pur sempre utile e doveva fuoriuscire da un'altra fistula più in basso, e lo scasso nei due muri tra il punto D e quello E potrebbe essere il risultato dell'asportazione di una fistula quando la fontana fu defunzionizzata, nella tarda antichità. Il fondo del serbatoio allagava la parte bassa dell'*impluvium*. A questo scopo contribuiva anche il foro passante sul muro nord-ovest, che convogliava l'acqua piovana dal cortile antistante verso la fontana, attraverso un piccolo inghiottitoio, A, circondato da un rialzamento in malta che bloccava polveri o sabbie e faceva passare solo l'acqua che correva durante le piogge. Il fatto che si cercasse di avere sempre il fondo della fontana allagato indica che la fontana era usata spesso e, probabilmente, da più persone rispetto a una normale famiglia, anche se ne calcolassimo la servitù. La probabile vicinanza ad una porta d'accesso alla *domus* e la vicinanza della *domus* alle mura civiche suggerisce che i frequentatori della struttura della *domus* andassero a rinfrescarsi e lavarsi i piedi nella fontana prima di andare oltre. All'angolo nord-est dell'*impluvium* c'è un foro nel fondo, dotato di un tappo ovale perfettamente aderente, che serviva per eliminare l'acqua sporca non recuperabile per la cisterna.
